| Messprogramm | | Erkundungsobjekt | |
| ETIBS® - Optischer Bohrlochscanner | | Rhein-Main-Link, PFA HE2 | |
| <b>Auftraggeber:</b> Bohr- ArGe 3-5<br><b>Bohrung:</b> P06-Mab-BK-0492<br><b>Ort:</b> Marburg<br><b>Auftragsnummer:</b> e-3679 | | <b>Teufenmaßstab</b><br><b>1:10</b> | <b>Koordinaten</b> |

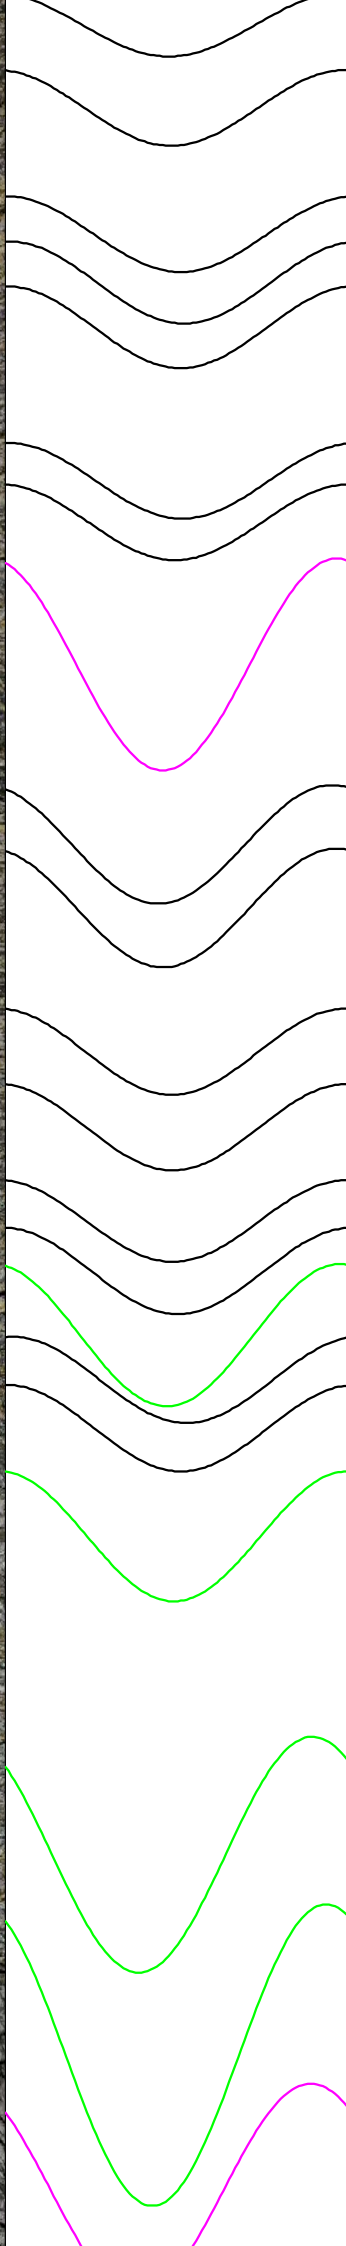
6.4  
6.6  
6.8  
7.0  
7.2  
7.4  
7.6  
7.8  
8.0  
8.2  
8.4  
8.6  
8.8  
9.0  
9.2

Bohrlochwand wirkt  
optisch rau

kleinere klutgebundene  
Ausbrüche

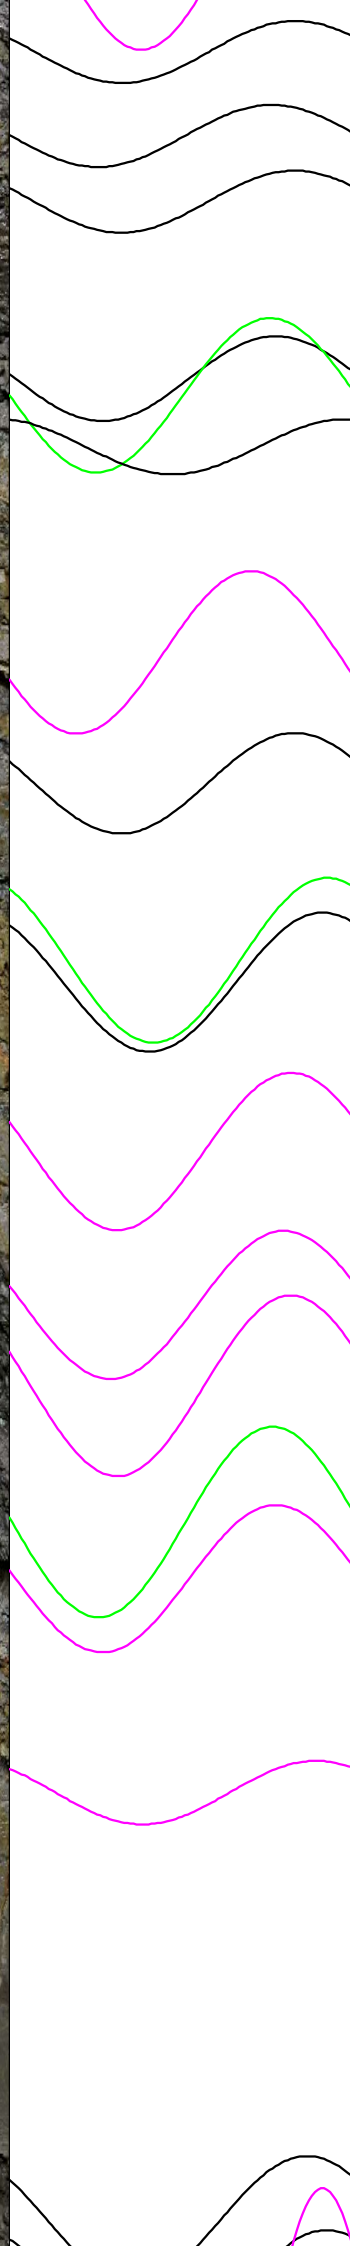
9.4  
9.6  
9.8  
10.0  
10.2  
10.4  
10.6  
10.8  
11.0  
11.2  
11.4  
11.6  
11.8  
12.0  
12.2

kleinere kluftgebundene  
Ausbrüche

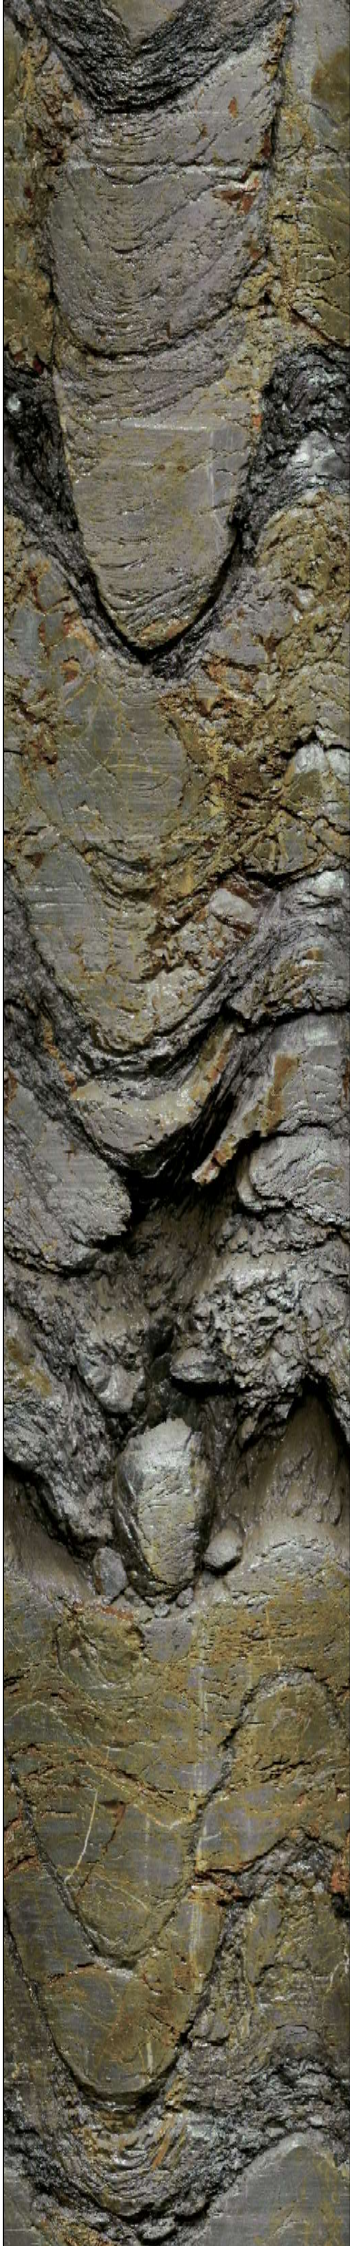
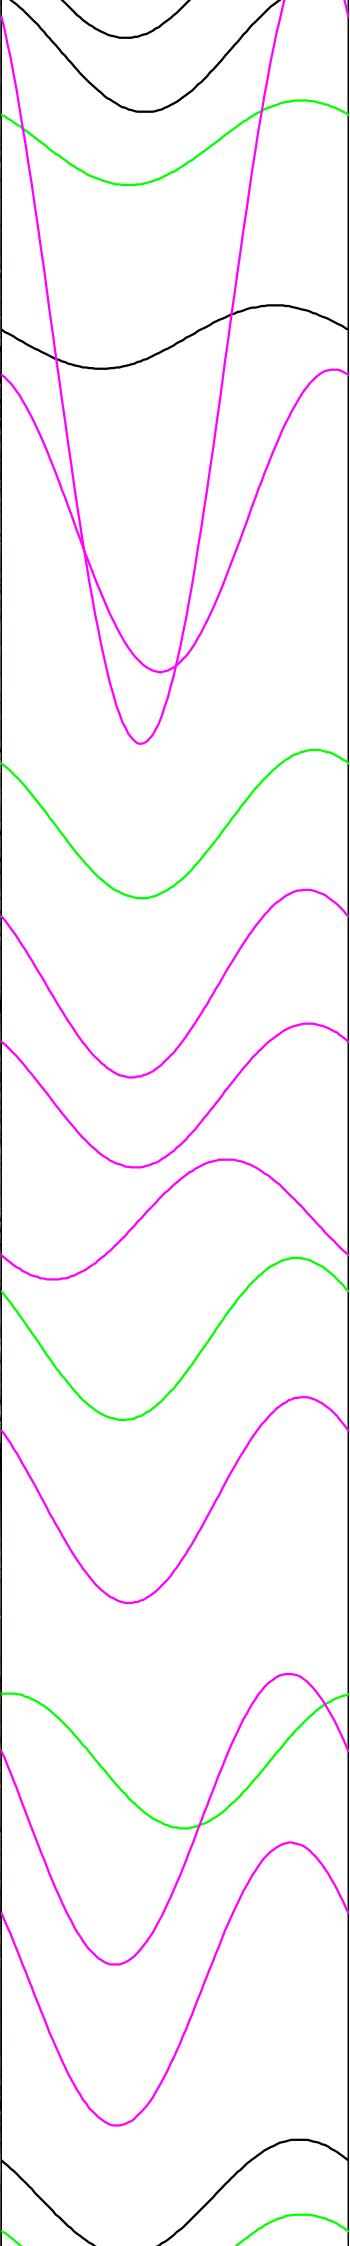
12.4  
12.6  
12.8  
13.0  
13.2  
13.4  
13.6  
13.8  
14.0  
14.2  
14.4  
14.6  
14.8  
15.0

kleinere-mittlere  
kluftgebundene  
Ausbrüche

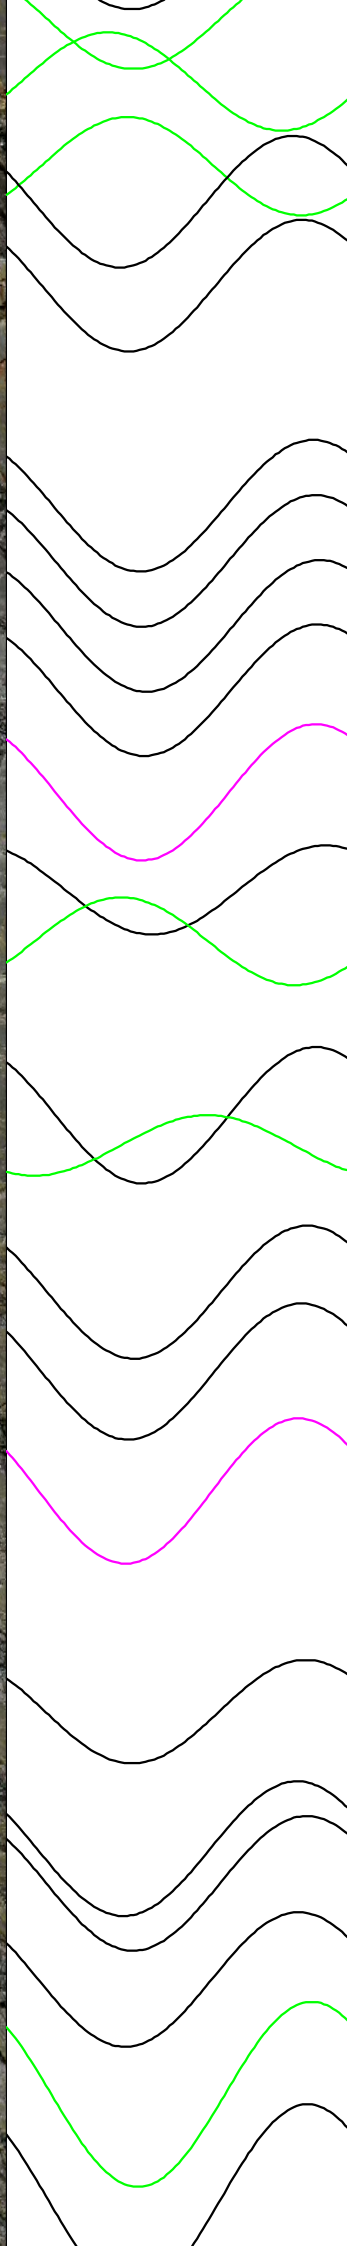
15.2  
15.4  
15.6  
15.8  
16.0  
16.2  
16.4  
16.6  
16.8  
17.0  
17.2  
17.4  
17.6  
17.8  
18.0

in intensiv laminierten  
Abschnitten wurde die  
Schichtung /  
Schieferung nur  
repräsentativ  
eingetragen

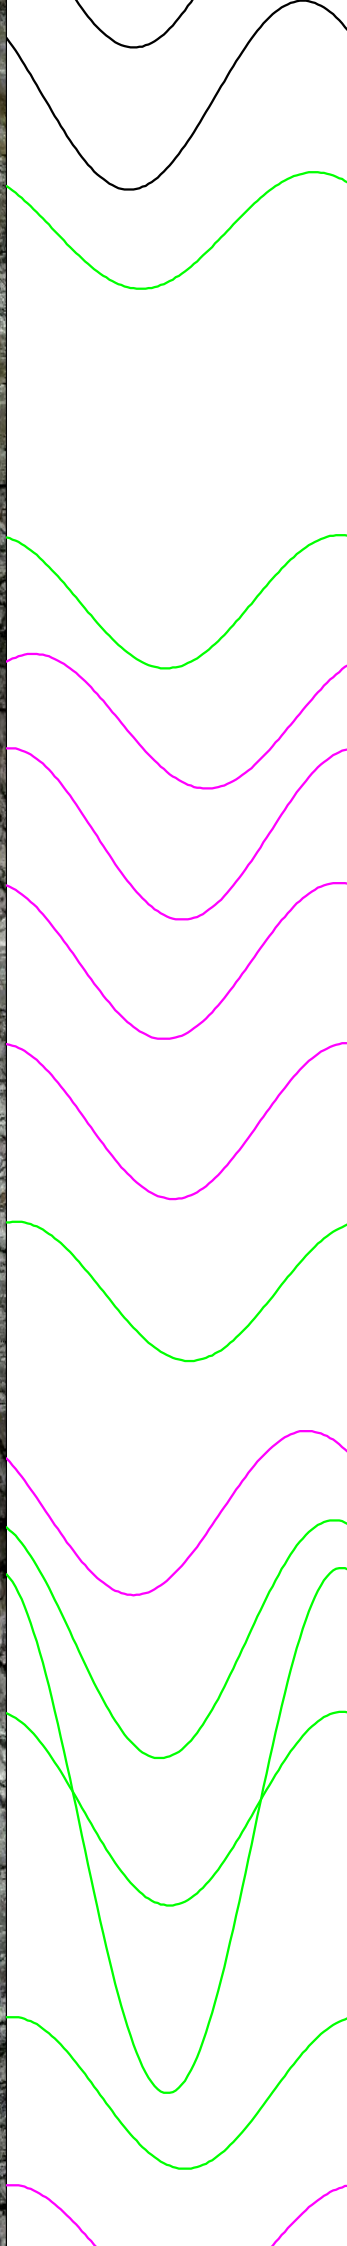
18.2  
18.4  
18.6  
18.8  
19.0  
19.2  
19.4  
19.6  
19.8  
20.0  
20.2  
20.4  
20.6  
20.8  
21.0

Schichtung /  
Schieferung z. T.  
kluftartig ausgebildet

Damage Zone

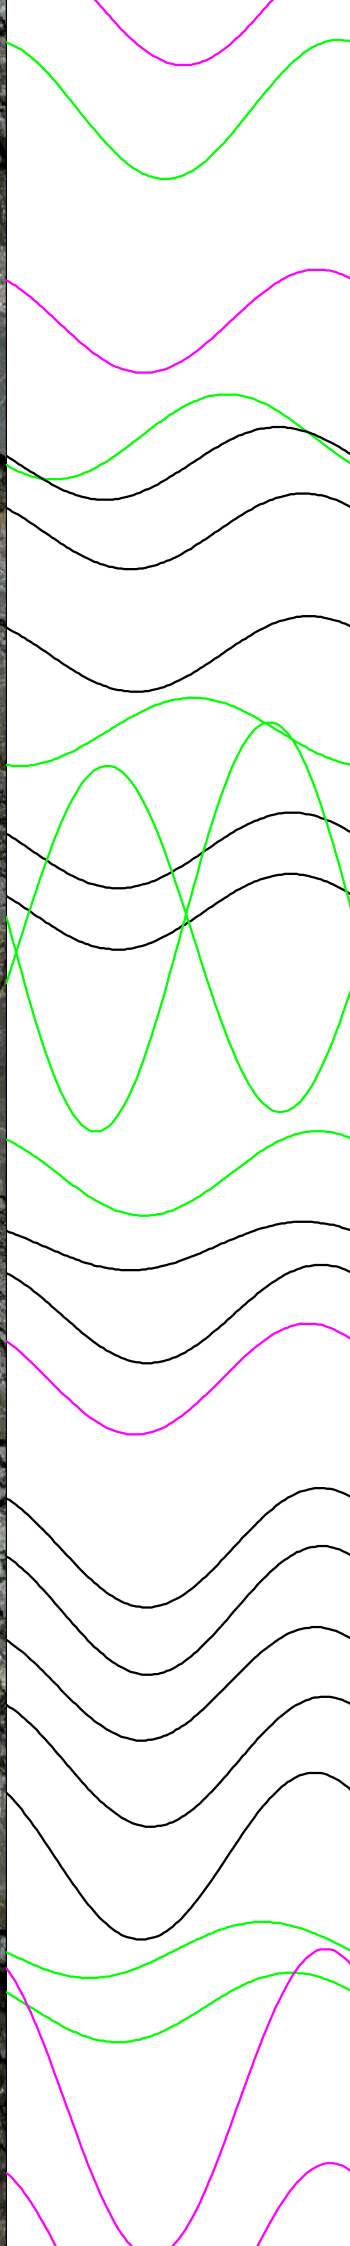
21.2  
21.4  
21.6  
21.8  
22.0  
22.2  
22.4  
22.6  
22.8  
23.0  
23.2  
23.4  
23.6  
23.8  
24.0

größerer  
kluftgebundener  
Ausbruch

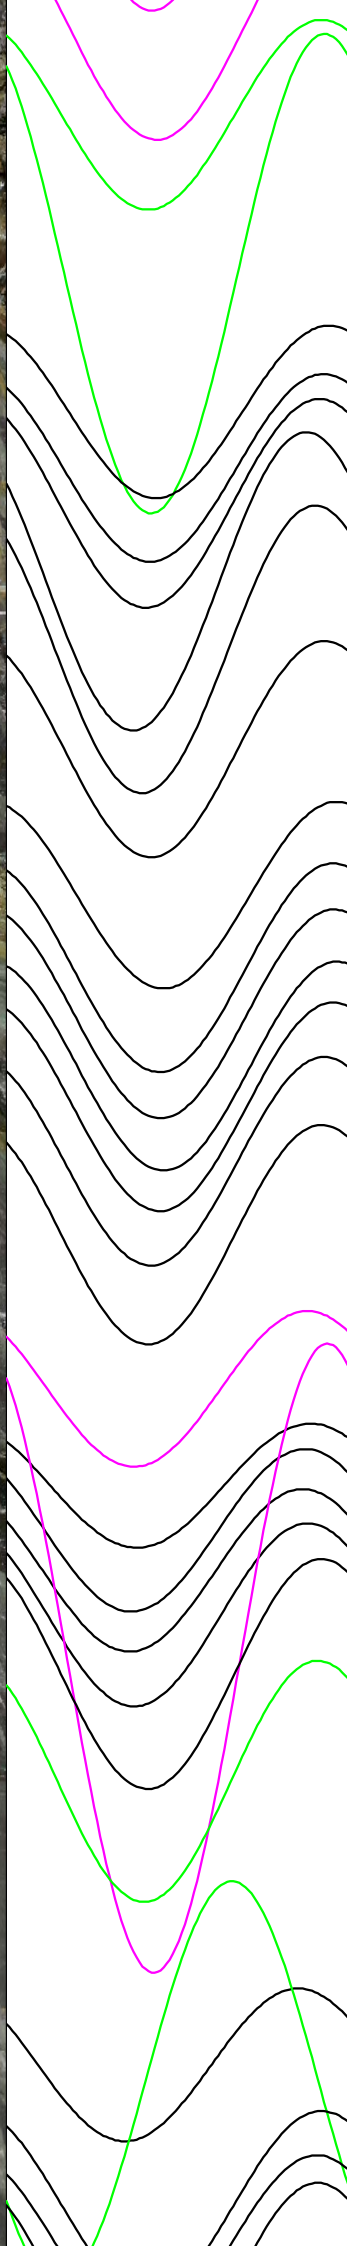
intensive Lamination; ab  
hier optisch glattere  
Bohrlochwand

Wasserspiegel;  
sehr klares Wasser, kein  
Wechsel auf akustischen  
Bohrlochscanner  
erforderlich

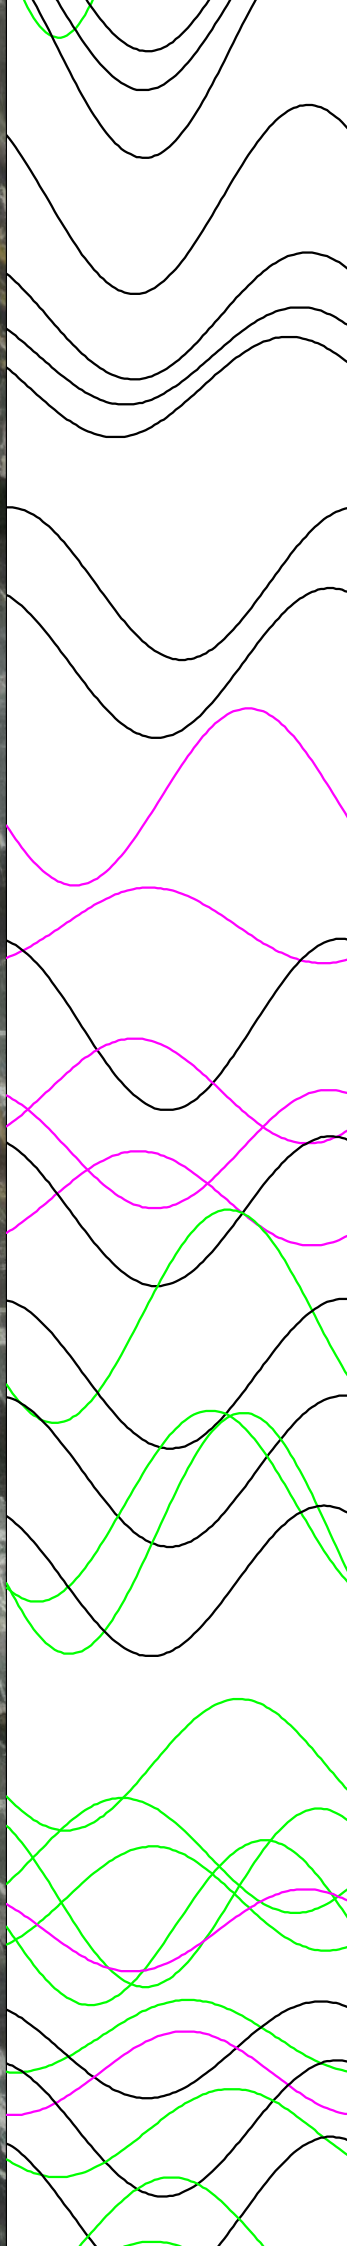
Zone mit zahlreichen  
mineralisierten Klüften,  
von ca. 27 m bis ca. 36  
m

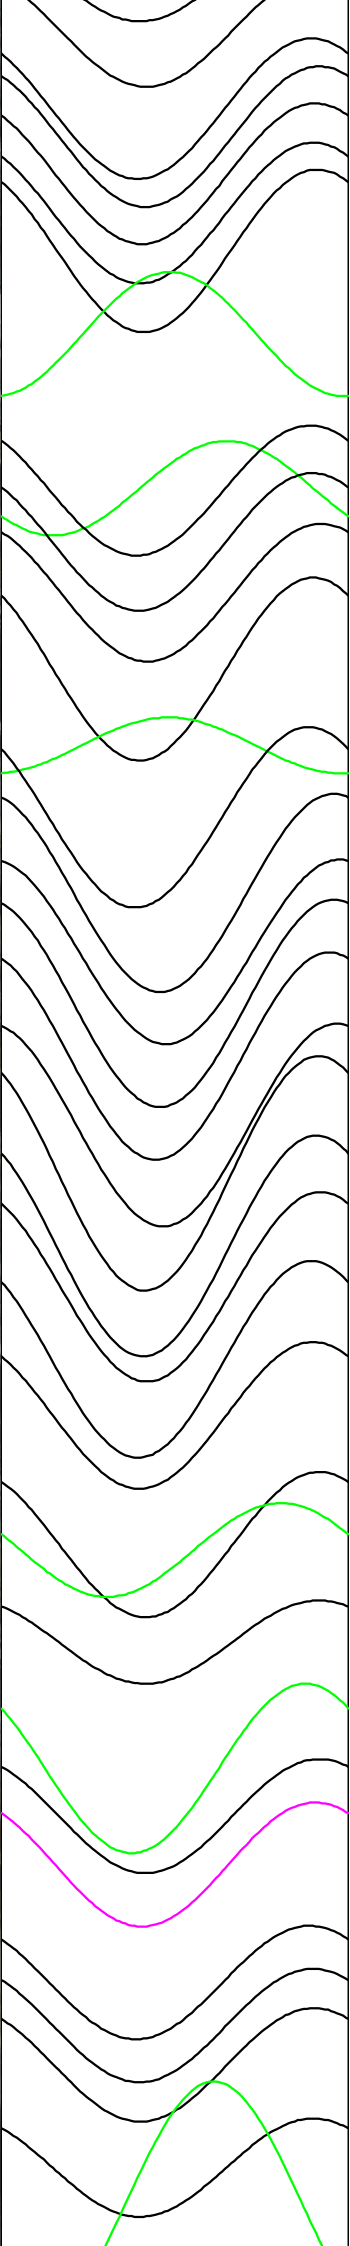
36.0  
36.2  
36.4  
36.6  
36.8  
37.0  
37.2  
37.4  
37.6  
37.8  
38.0  
38.2  
38.4  
38.6  
38.8

intensive Lamination
